Erfaringsrapport ombruk

OLAV TRYGGVASON'S GATE 19

23.06.23

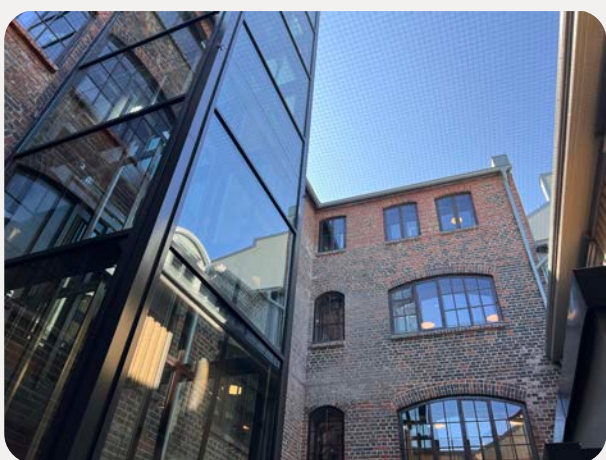
Renovert fasade mot bakgård

Teglfasadene var i god stand gitt alderen. Det var ingen store sprekker, saltutslag eller frostskaider. Det var mindre skader rundt dører og jernbjelker som viser tegn på korrosjon. Noen mindre jernbjelker ved nordfasaden ble behandlet mot korrosjon eller byttet ut. Murene er laget av kalkmørtel, og fugene og teglsteinene er i veldig god stand, tatt alderen i betraktning.

Til tross for at bygningens ytre var i god stand, måtte vi reparere noen fuger. Vi måtte også bytte ut eller reparere noen stålbjelker som var over vinduene og i

Vi sandblåste teglfasaden i stedet for å fjerne malingen kjemisk, så ingen kjemikalier ble brukt til rengjøring av tegl. Fugene ble tettet med murmørtel med et bindemiddel bestående av 50% hydratkalk, 50% sement og gradert sand. Tegl fra bygget ble brukt til å fylle gamle døråpninger eller skader, basert på bygningsfysikerens anbefalinger.

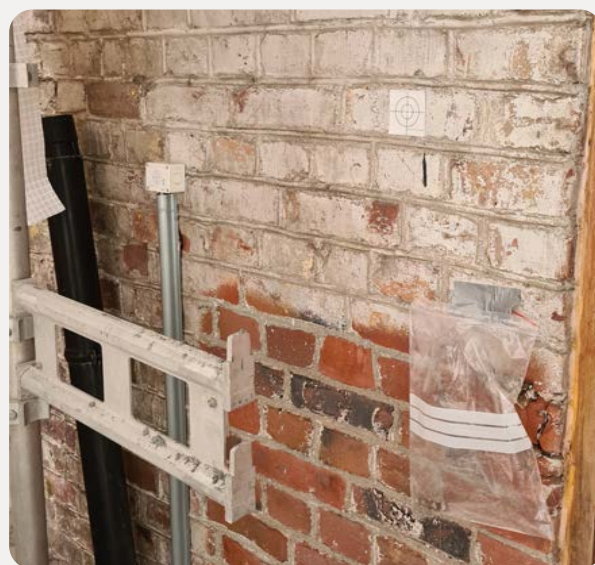
Teglfasade før og etter sandblåsing

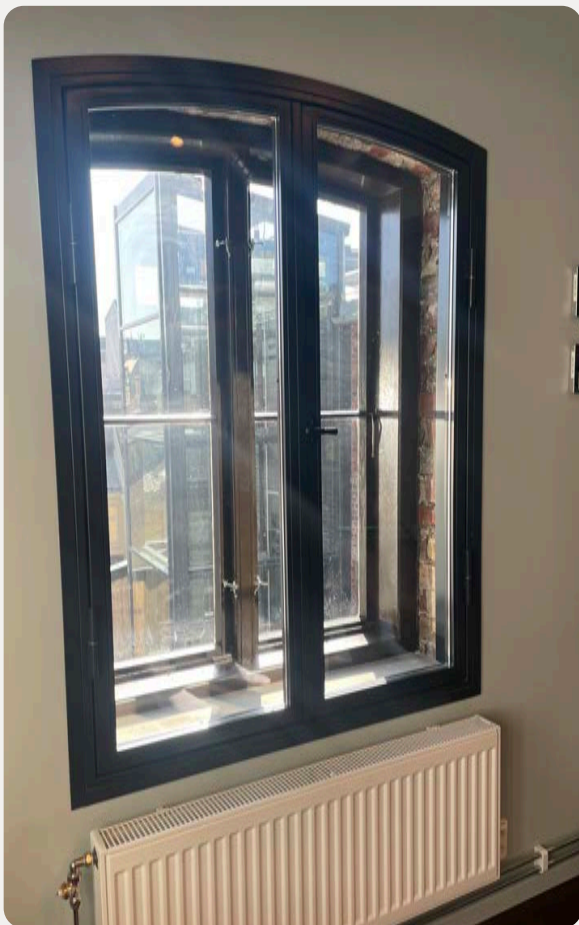
Nordfasaden sine vinduer fra 1993 var i god stand med en forventet levetid på 10 år, så de ble bevart under rehabiliteringen. Men vinduene i sørfasaden var skadet og uten antikvarisk verdi, så de ble byttet ut. Vi gjenbrukte vinduer fra 2. etasje i Thomas Angells gate 5. Selv om dette krevde litt omprosjektering, ble det gjort fordi vinduene var fra 2018 og tilgjengelige fra byggingen av Nye Hjorten teater. Fire av disse vinduene ble demontert, gjenbrukt i Olav Tryggvasons gate 19 og malt etter installasjon.

Ferdig renoverte vindu

De eksisterende vinduene i teglgården ble rehabilitert og ombrukt i henhold til byantikvarens retningslinjer og for å bevare bygningens unike uttrykk. Totalt 16 vinduer ble demontert, fraktet til et verksted for renovering, og siden de hadde dårlig U-verdi, ble det installert varevinduer med isolerglass på innsiden. Dette ble gjort basert på en bygningsfysikers notat og på en måte som passer til bygningens stil. De innvendige vinduene kan åpnes for vedlikehold og rengjøring av rommet mellom vinduene, og vi beholdt synlig tegl i vinduskarmene for å bevare bygningens karakter og minimere materialbruken.

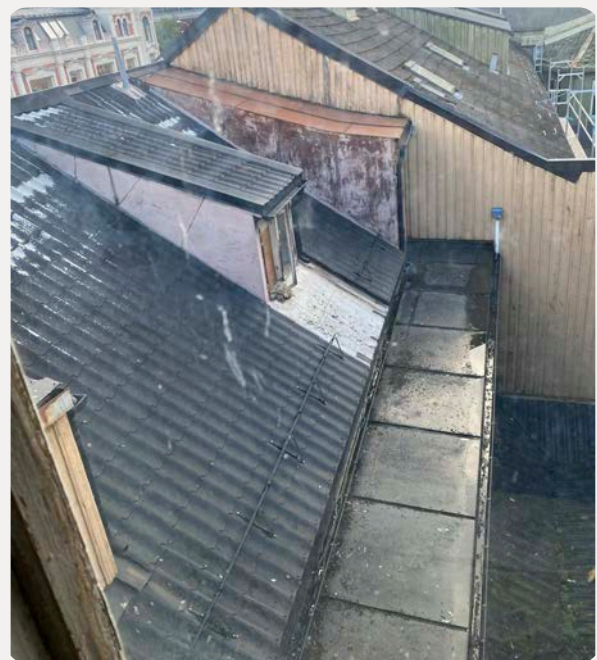
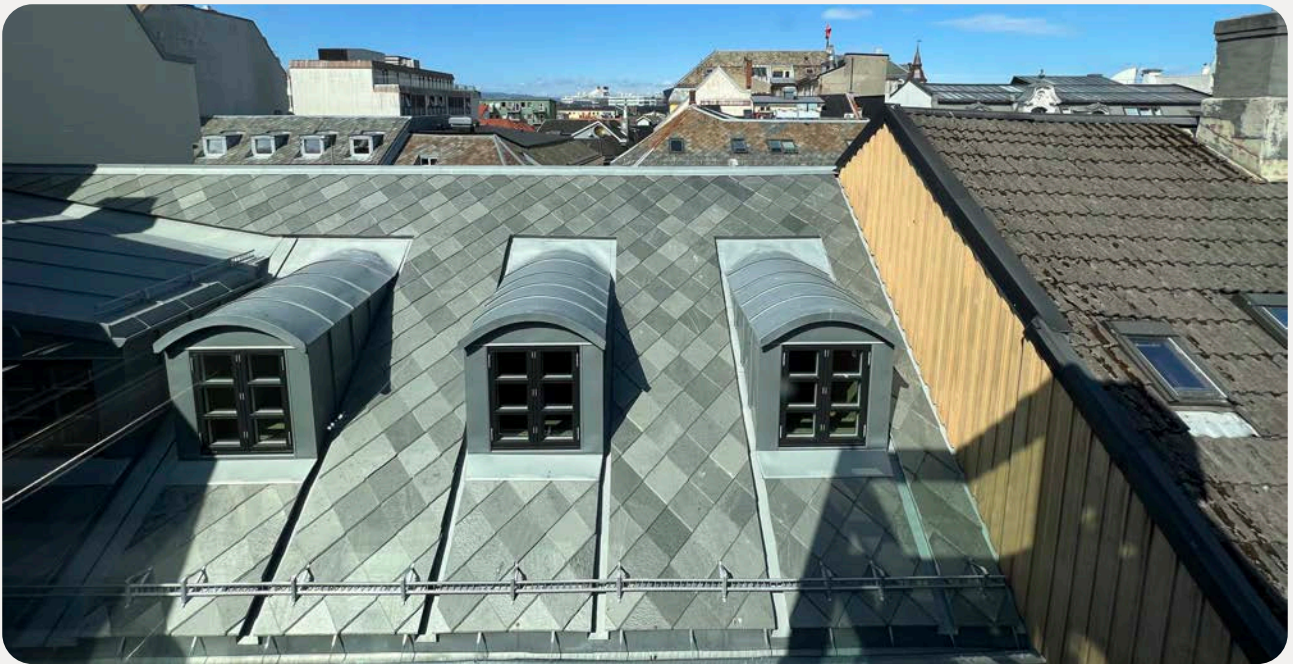
Førbilde av takopplett

Etterbilde av takopplett

Taket over tregården har blitt restaurert. Den originale takkonstruksjonen er beholdt, men har fått forsterkninger og råteskadene er reparert. Taktekkingen, som besto av altaskifer, ble fjernet, rensset og deretter satt tilbake. Nye takopplett ble lagt til for å slippe inn mer lys og for å øke takhøyden.

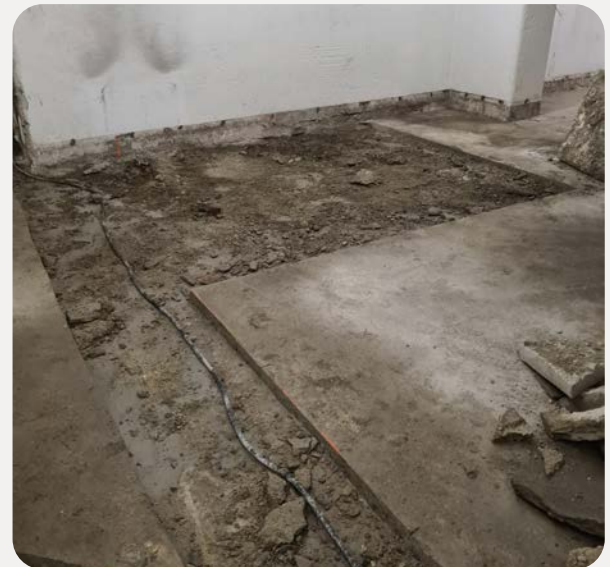
Betonggulvet måtte erstattes

Etter rivingen av tilfarergulvet i kjelleren, oppdaget vi et porøst betonggulv. Vi hadde planlagt å avrette på det eksisterende gulvet, men det viste seg å være nødvendig å støpe nytt. Vi slipte betongen slik at den kunne fungere som ferdig overflate, og dermed unngikk vi å introdusere nye materialer i bygget.

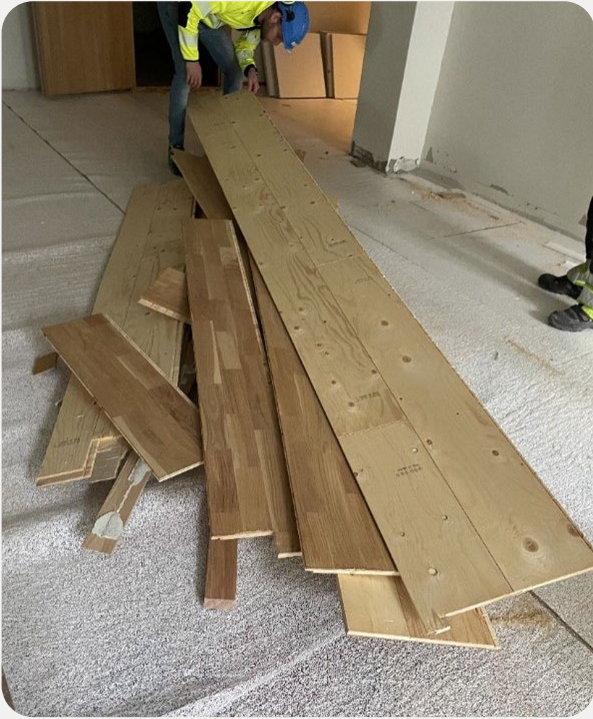
Men det er viktig å merke seg at ikke all parkett kan gjenbrukes. Hvis parketten er limt til underlaget eller i sammenføyningen, er det ikke egnet for ombruk. For å sikre fremtidig ombruk, bør man legge parkettgulv uten lim.

Parkett fra Postgården som ikke er ombrukbar

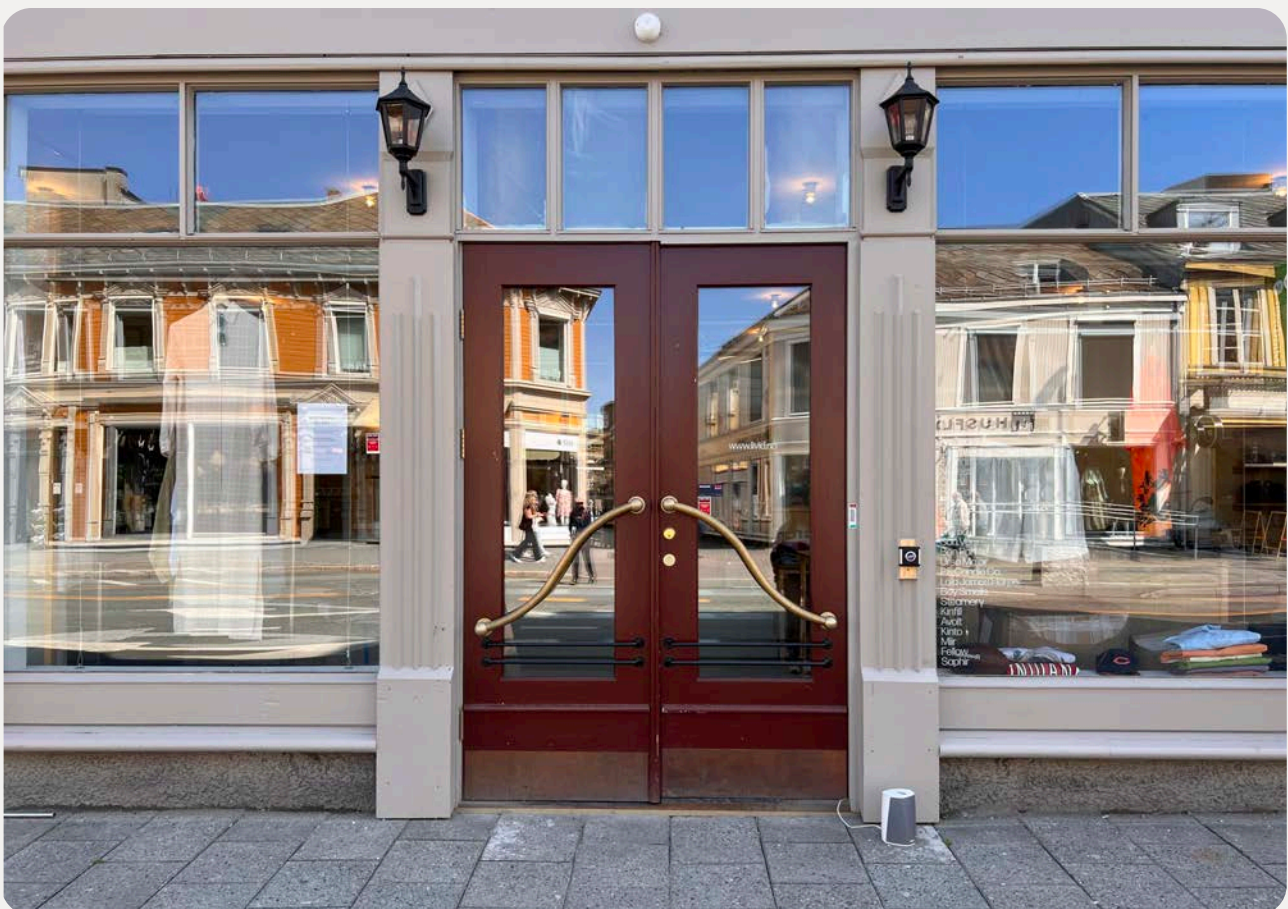
Døren til butikken i første etasje er restaurert

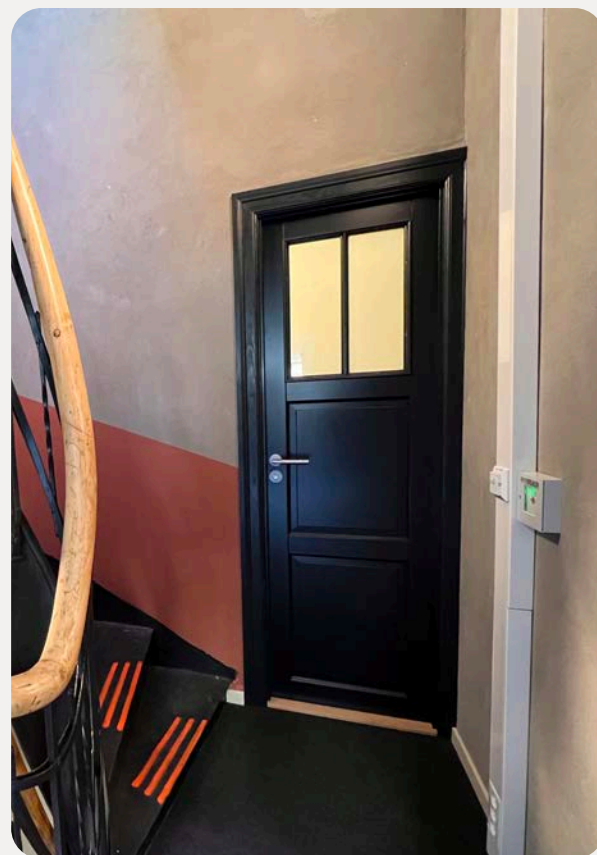
De originale toalettdørene er beholdt, restaurert og malt.

Toalettdør ferdig restaurert

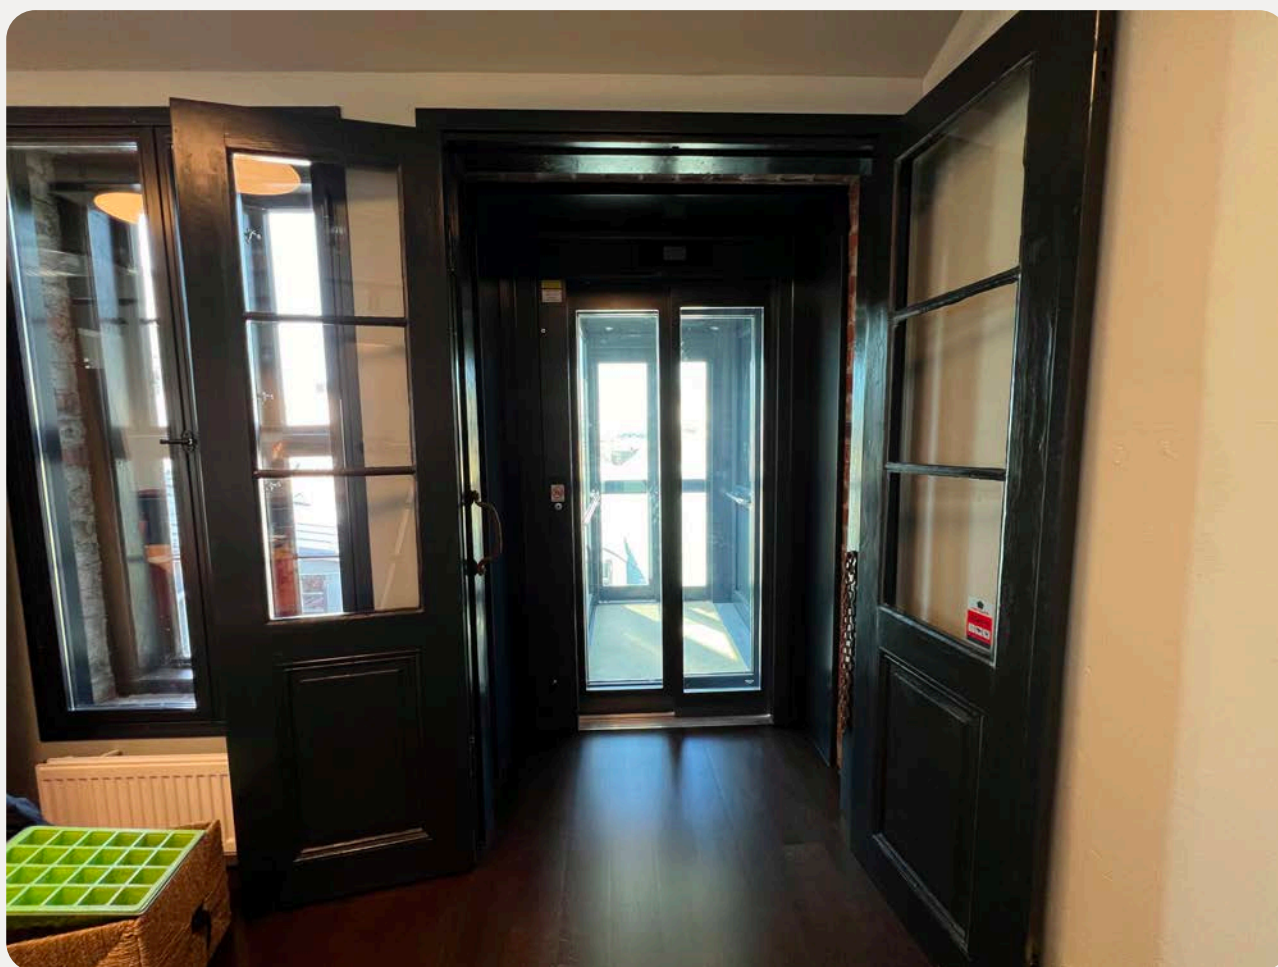
Å ombruke disse dørene krevde en del ombygging for å passe inn med et nytt låsesystem. Derfor blir disse dørene betegnet som ”bygget som EI xx”. Det betyr at dørene ikke er godkjent i henhold til leverandørens spesifikasjoner, men entreprenøren har i samråd med dørleverandøren avklart hvordan nødvendige justeringer på dørene skal gjøres.

Gamle brannører er ofte uten elektronisk sluttstykke. Å lage spor for et nytt elektronisk sluttstykke vil vanligvis bety at døren ikke lenger kan godkjennes som en brannør med spesifisert brannmotstand. I dette prosjektet ble det løst gjennom god kommunikasjon mellom relevante brannrådgivere og lås- og beslagsspecialister.

Restaurerte dører i heisåpning

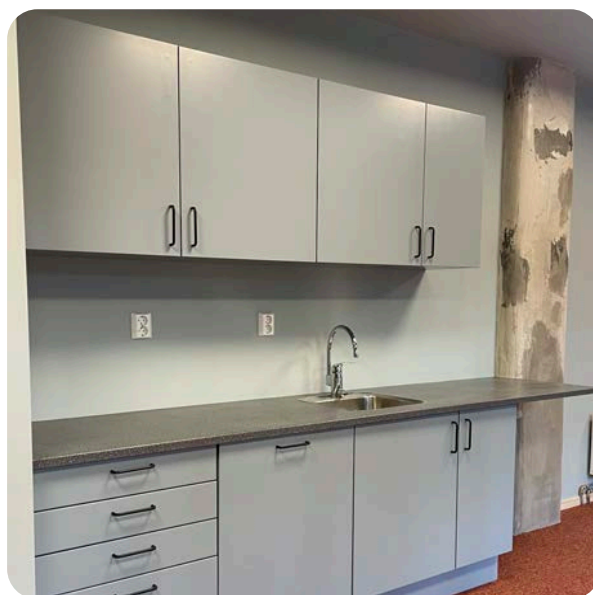
Flere av kjøkkenelementene var skadet eller trengte justering for å kunne romme alle elementer. Skapdører ble supplert med nye hengsler og håndtak der det var nødvendig. På grunn av feilaktig lagring som resulterte i deformering, ble benkeplater på to av kjøkkenene erstattet. Dette viste seg å være en relativt kostnadseffektiv løsning som også økte kjøkkenenes standard. En benkeplate ble laget av finer og møbellinoleum, mens den andre fikk en ny laminatbenkeplate. Alle frontplater og dekkplater ble sparklet, mattet ned og malt.

Ombrukt kjøkken med ny benkeplate

Læringspunkt: Kjøkkenen må demonteres og pakkes som om de skulle blitt sendt fra en kjøkkenleverandør. Det er også viktig å lagre benkeplater av heltre ved korrekt temperatur og luftfuktighet for å forhindre deformering. En prøvemontering av kjøkkenene anbefales for å identifisere eventuelle reparasjoner som må utføres eller elementer som må tilføres.

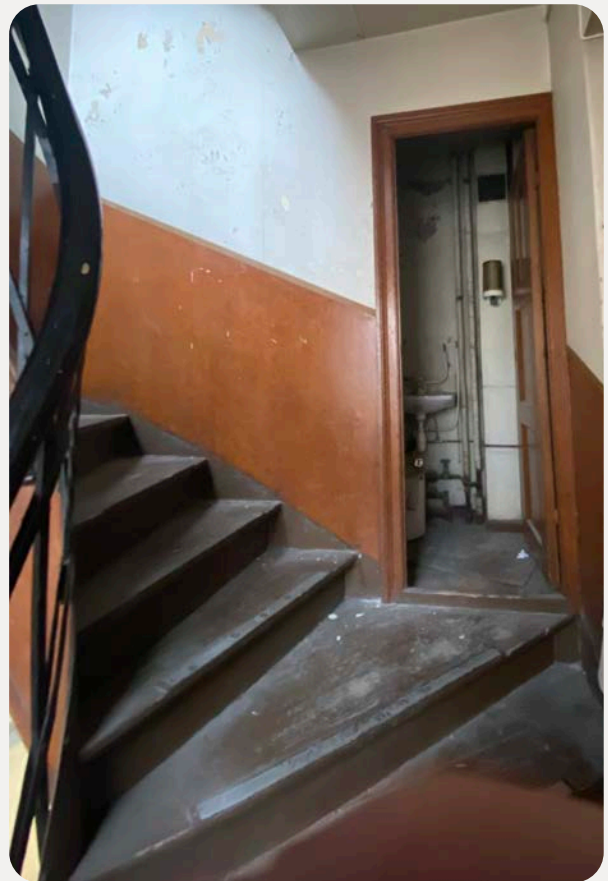
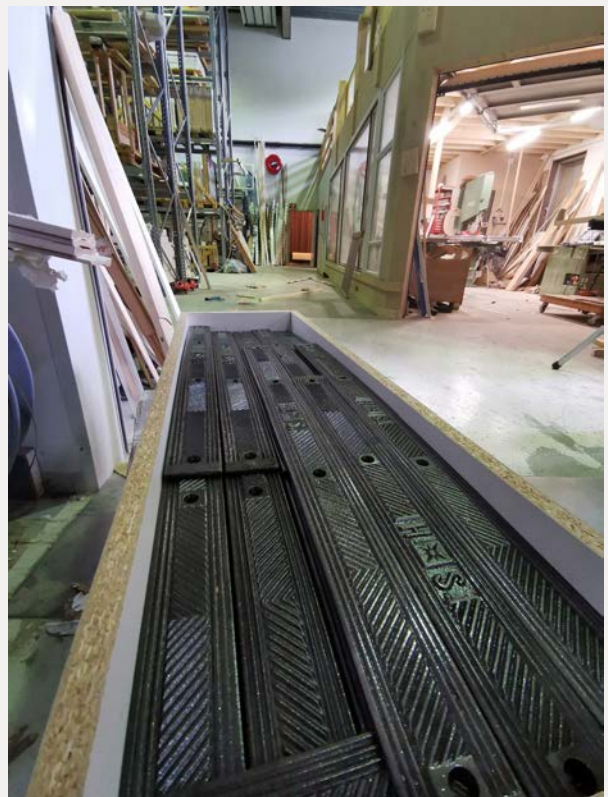
Trappenesene i smijern ble demontert og sendt til sandblåsing, mens de eksisterende trinnene ble kastet på grunn av dårlig tilstand. Etter dette ble inntrinn, opptrinn og stålvanger utbedret for rustskader og overflatebehandlet.

Slik så trappen ut før renoveringen

Trappenesene etter behandling

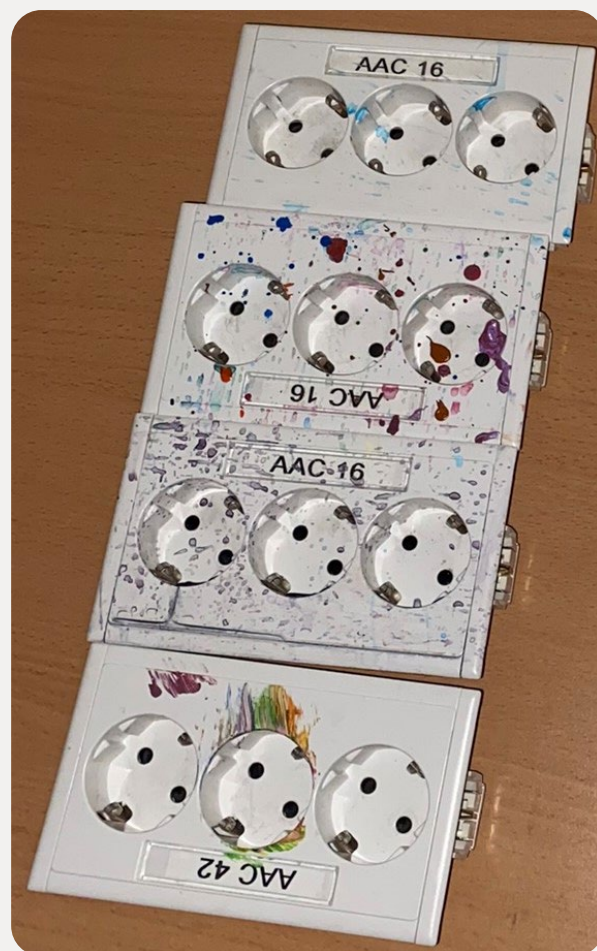
Stikkontakter er komponenter som blir mye brukt gjennom deres levetid. Det er vanskelig å fastslå hvor stor påkjenning de har hatt tidligere, både i form av mekanisk belastning og strøm de har håndtert. Det er viktig å undersøke om det er synlige skader som kan være farlige ved berøring, og at tilkoblingspunktene er i god stand.

Flere av stikkontaktene fra Postgården måtte rengjøres

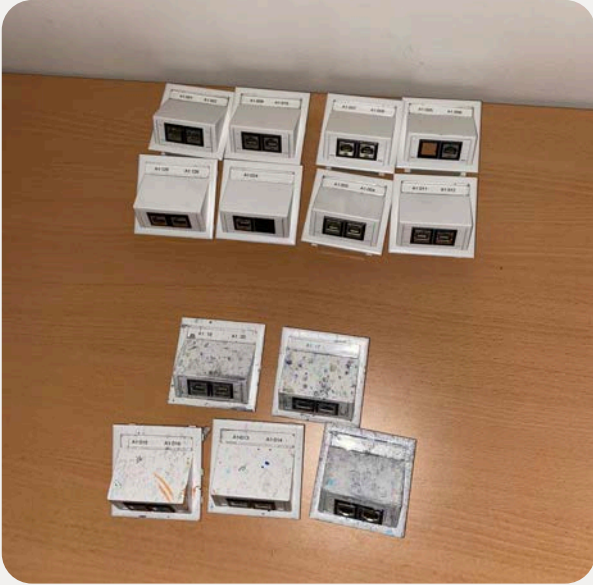
Det ble ombrukt en god del datakontakter, men noen komponenter måtte erstattes da en datakontakt av denne typen består av flere deler. Da det var noe tidsbegrensning på noe av demonteringen fikk vi ikke testet nettverket(datakontaktene), og feil på konektorer ble ikke oppdaget før testing på ny installasjon.

Også her, som på stikkontaktene, måtte vi rengjøre et stort antall kontakter for malingsøl.
