Erfaringsrapport ombruk

OLAV TRYGGVASON'S GATE 19

23.06.23

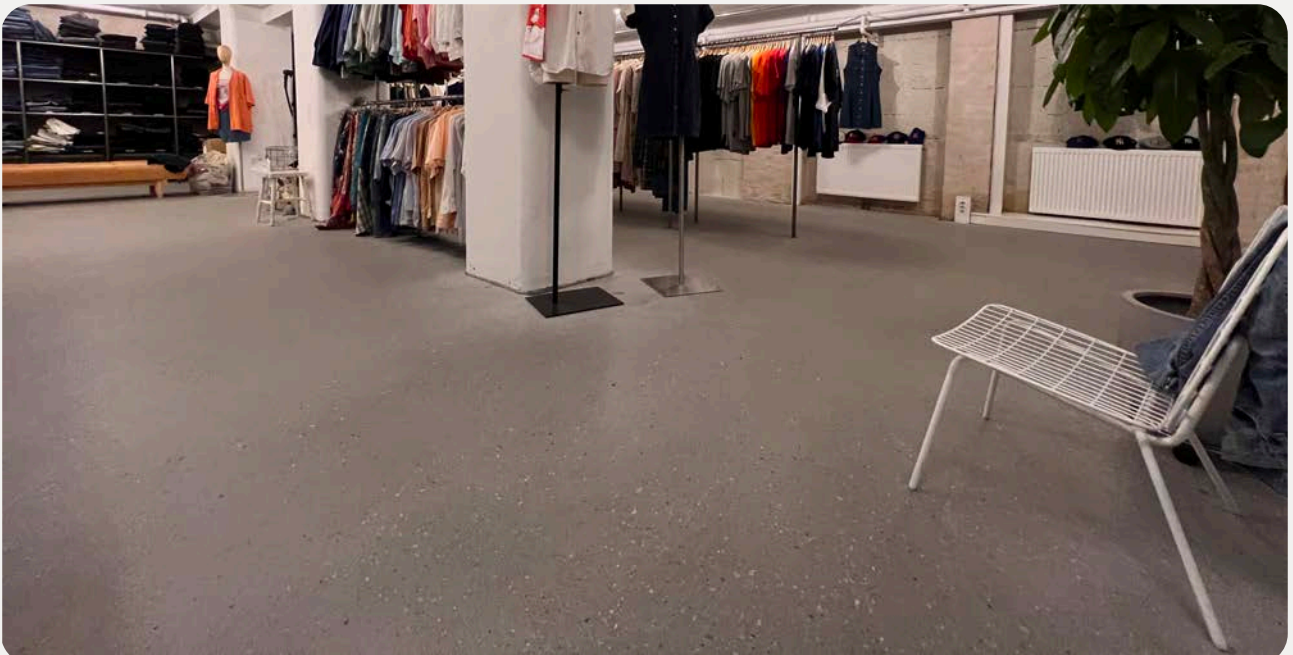
Etter rivingen av tilfarergulvet i kjelleren, oppdaget vi et porøst betonggulv. Vi hadde planlagt å avrette på det eksisterende gulvet, men det viste seg å være nødvendig å støpe nytt. Vi slipte betongen slik at den kunne fungere som ferdig overflate, og dermed unngikk vi å introdusere nye materialer i bygget.

Slipt betonggulv på grunn

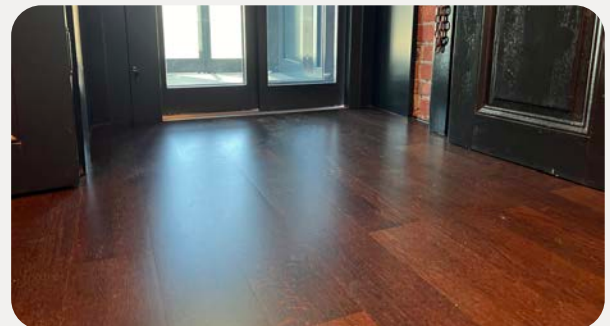
På Pirsenteret, som også eies av E C Dahls Eiendom, var det rundt 240m² med ombrukbar to-stavs eik klikkparkett fra et tidligere prosjekt. Denne parketten, som var i meget god stand, måtte

Ombrukt parkett fra Pirsenteret

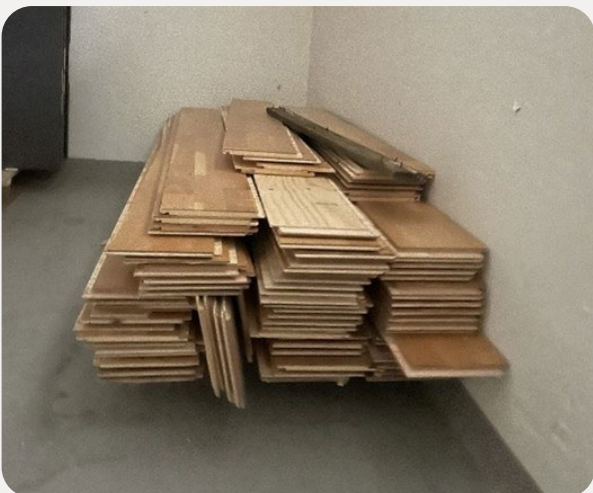
Vi forsøkte å gjenbruke et eksisterende gulv fra Postgården, Dronningens gate 10. Vi demonterte først rundt 24 m² parkett i fjerde etasje. Denne trestavs parketten fra 2014 hadde et klikksystem, noe som gjorde den enkel å demontere. Vi planla å hente ut mer fra de andre etasjene. Imidlertid viste det seg at parketten i 2. etasje var mye eldre, fra 2006, og hadde en skjør sammenføyning med limt not og fjær, noe som gjorde den uegnet for ombruk. Vi bestemte derfor å ikke bruke denne parketten i prosjektet da vi ikke hadde nok av denne typen.

Parkett fra Postgården som er ombrukbar

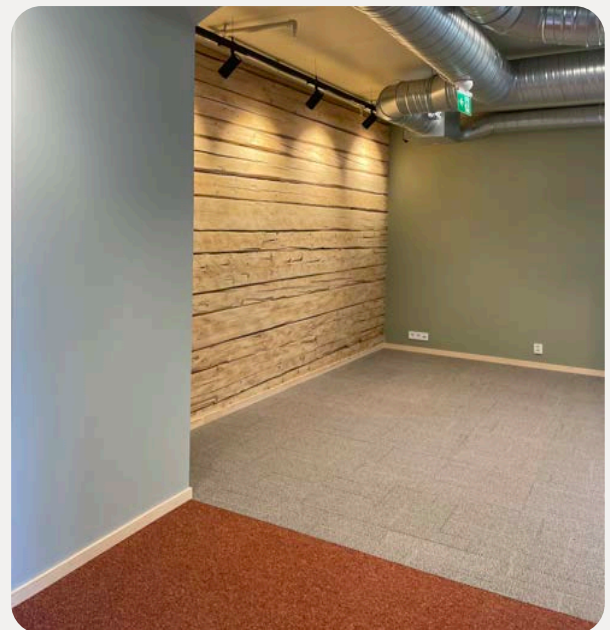
Grå teppeflis fra Søndre gate 12 og rød fra leietakers gamle lokaler

Teppeflisene fra Søndre gate 12 ble fjernet av en annen entreprenør før prosjektstart. Selv om flisene tidligere var fullstendig limt, var de fortsatt i god stand etter at de ble fjernet. Men de ble lagret stående på en pall, sannsynligvis for å spare plass, noe som førte til at nesten alle flisene fikk en bøy eller deformering. Dette gjorde at ønsket montering med tosidig tape (tactiles) ikke var anbefalt, da det lett kunne føre til kanting. Teppeflisene må lagres flatt. For fremtidig ombruk anbefaler vi å bruke tactiles eller lignende for liming. Prinsippet om at stabling fra fabrikk bør ligge til grunn for demontering og lagring bør følges. Man bør også ta med noen som har erfaring fra mottak til å vurdere dette.

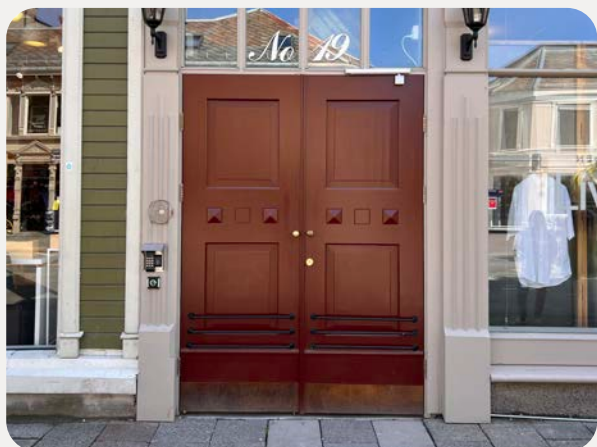
Portdøren inn til gården og butikkdøren mot Olav Tryggvasons gate er rehabilitert og malt i henhold til uttalelse fra byantikvar.

Portdøren inn til bakgården

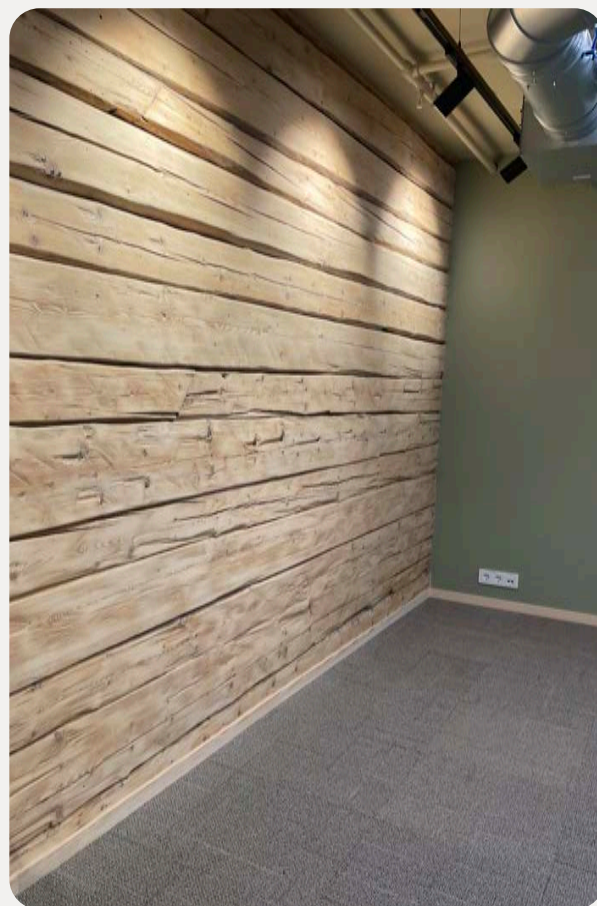
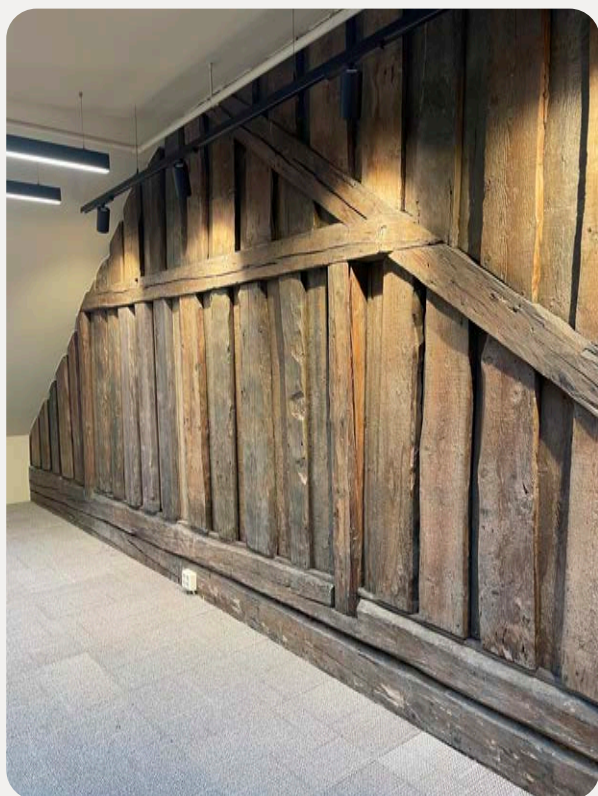
Tømmerveggene ble rengjort og behandlet med brannlakk for å overholde brannkrav. Det ble utarbeidet en grundig rapport fra bygningsfysikeren som undersøkte alle eksisterende deler av bygningens ytre skall, inkludert alt fra kjellervegger under jordbåndet til skifertaket. Rapporten ga en detaljert oversikt over bygningens tilstand og anbefalinger for rehabilitering.

Rengjort og brannlakkert tømmervegg

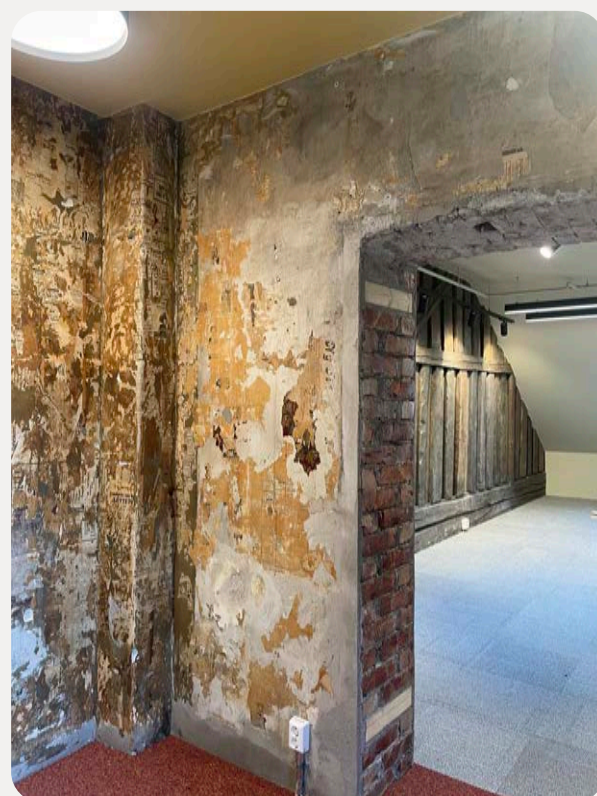
Rengjort og støvbundet mur med gamle aviser

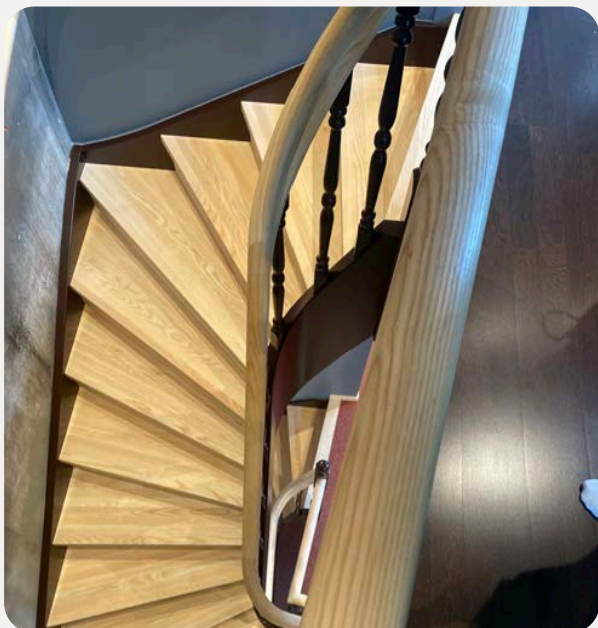
Det var ønsket å bevare den ene interne trappen mellom tredje og fjerde etasje, og reetablere en kopi-trapp mellom andre og tredje etasje. Imidlertid ble det besluttet å installere to nye kopi-trapper, ettersom den eksisterende trappen var i dårlig forfatning og blant annet manglet alt av rekkverk. Samtidig gjorde forsterkning av etasjeskillene at trappens høyde ikke lenger passet inn i bygget.

Ny intertrapp

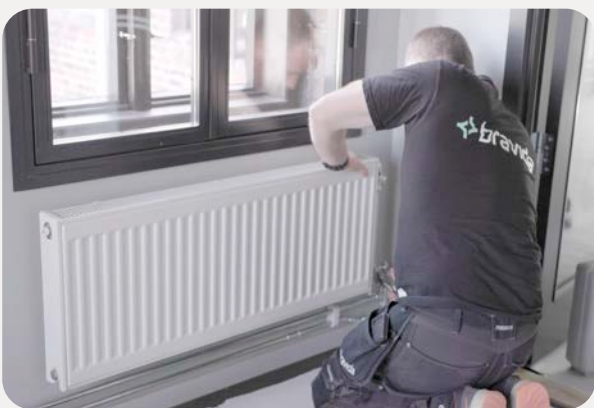
Montering av radiator på Olav Tryggvasons gate 19

Rørleggeren sto for demontering og mellomlagring av radiatorene. Før levering til byggeplassen for montering, ble radiatorene rengjort ved å spyles gjennom for å fjerne smuss og lignende som kunne ha samlet seg på innsiden. Noen radiatorer fikk også nye koblinger på grunn av skade på gjengene under

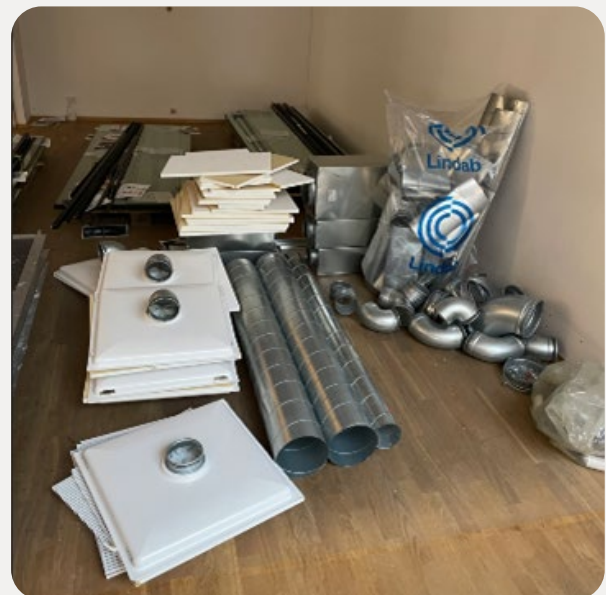
Ettersom ventilasjonskanalene i Olav Tryggvasons gate 19 skulle være synlige, demonterte vi kun det som kunne monteres igjen og som fremsto i god stand og umalt. Noe tilluft og avtrekksventiler ble også ombrukt. Imidlertid var mange av de tilgjengelige ventilene designet for takmontering, noe som ikke passet for den åpne monteringen i Olav Tryggvasons gate 19.

Demonterte deler til ventilasjonanlegget
